ДИРЕКТИВА ЛЕТНОЙ ГОДНОСТИ

№ 2024-53-Д-03

Применимость – двигатели типа Д-136 и Д-136 серии 1

<p>«Введение корректирующих мероприятий с целью исключения разрушения валика горизонтального верхнего (ВГВ) 136.06.00.102-01 двигателей Д-136 вертолётов Ми-26Т, зарегистрированных в Государственном реестре гражданских ВС РФ»</p>	<p>№ 7.ТРЗ.136.4.8-23/538</p>	<p>Ревизия № 01</p>
--	--	-------------------------------	---------------------

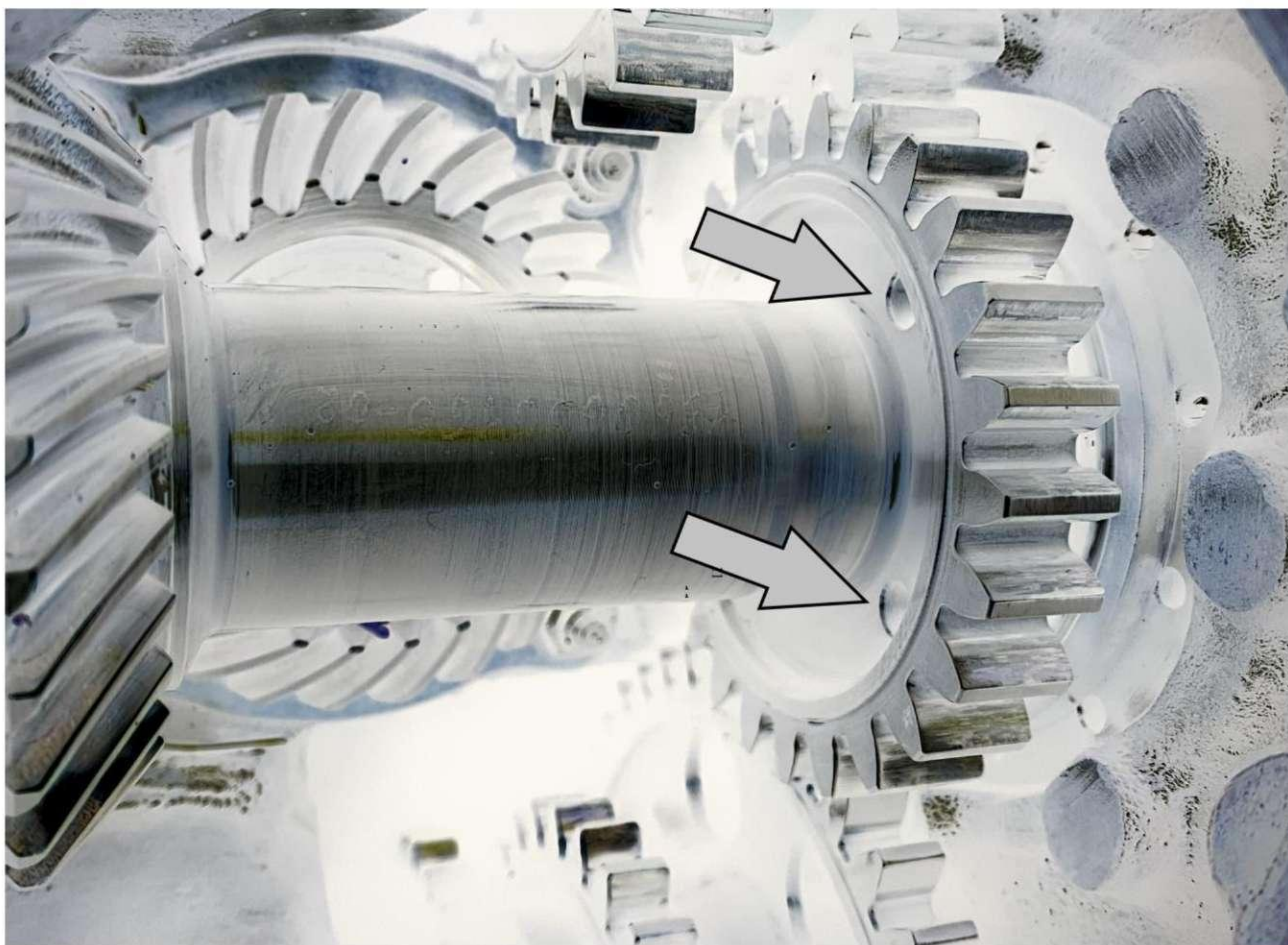
Рис. 2. Валик горизонтальный верхний 136.06.00.102-02

ПРИМЕЧАНИЕ. Наличие компенсационных отверстий в полотне ступицы ВГВ (на рис. 2 показаны стрелками) свидетельствует о том, что это усиленный ВГВ 136.06.00.102-02.

2. В случае наличия компенсационных отверстий в полотне ступицы ВГВ необходимо:

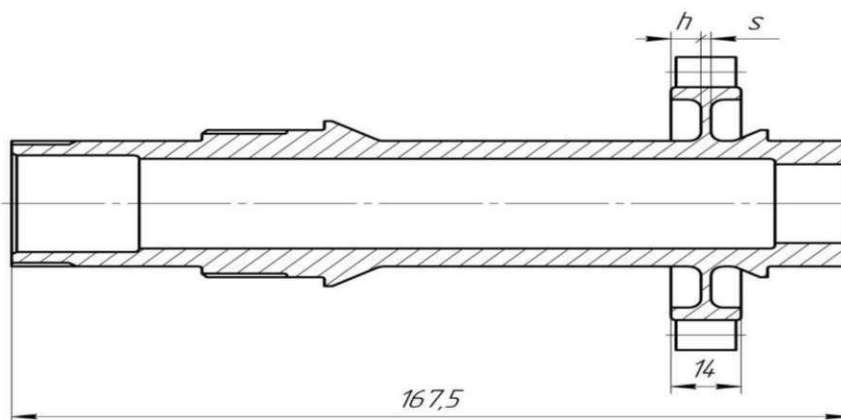
Рис. 4. ВГВ 136.06.00.102

В соответствии с Заключением Авиарегистра России № 10291-И/103 усталостное разрушение ВГВ 136.06.00.102-01 с фактической толщиной полотна ступицы ВЦШ, равной 2,14 мм (требования по чертежу $2\pm 0,2$ мм), произошло вследствие достижения деталью предельного усталостного состояния.

В случае, если полученное значение $S < 6$ мм, эксплуатацию двигателя приостановить до замены ВГВ на усиленную модификацию 136.06.00.102-02 или 136.06.00.102-03.

2. С помощью глубиномера произвести замер расстояния (h) от стенки полотна ступицы до торца цилиндрической шестерни (рис.4).

3. Определить толщину полотна ступицы (S) по формуле:

$$S = (7 - h) \times 2$$
