ДИРЕКТИВА ЛЕТНОЙ ГОДНОСТИ

№ 2019-FATA-01020F-05

Применимость – самолеты RRJ-95

ТЕХНИЧЕСКОЕ РЕШЕНИЕ RRJ0000-OR-470-3330

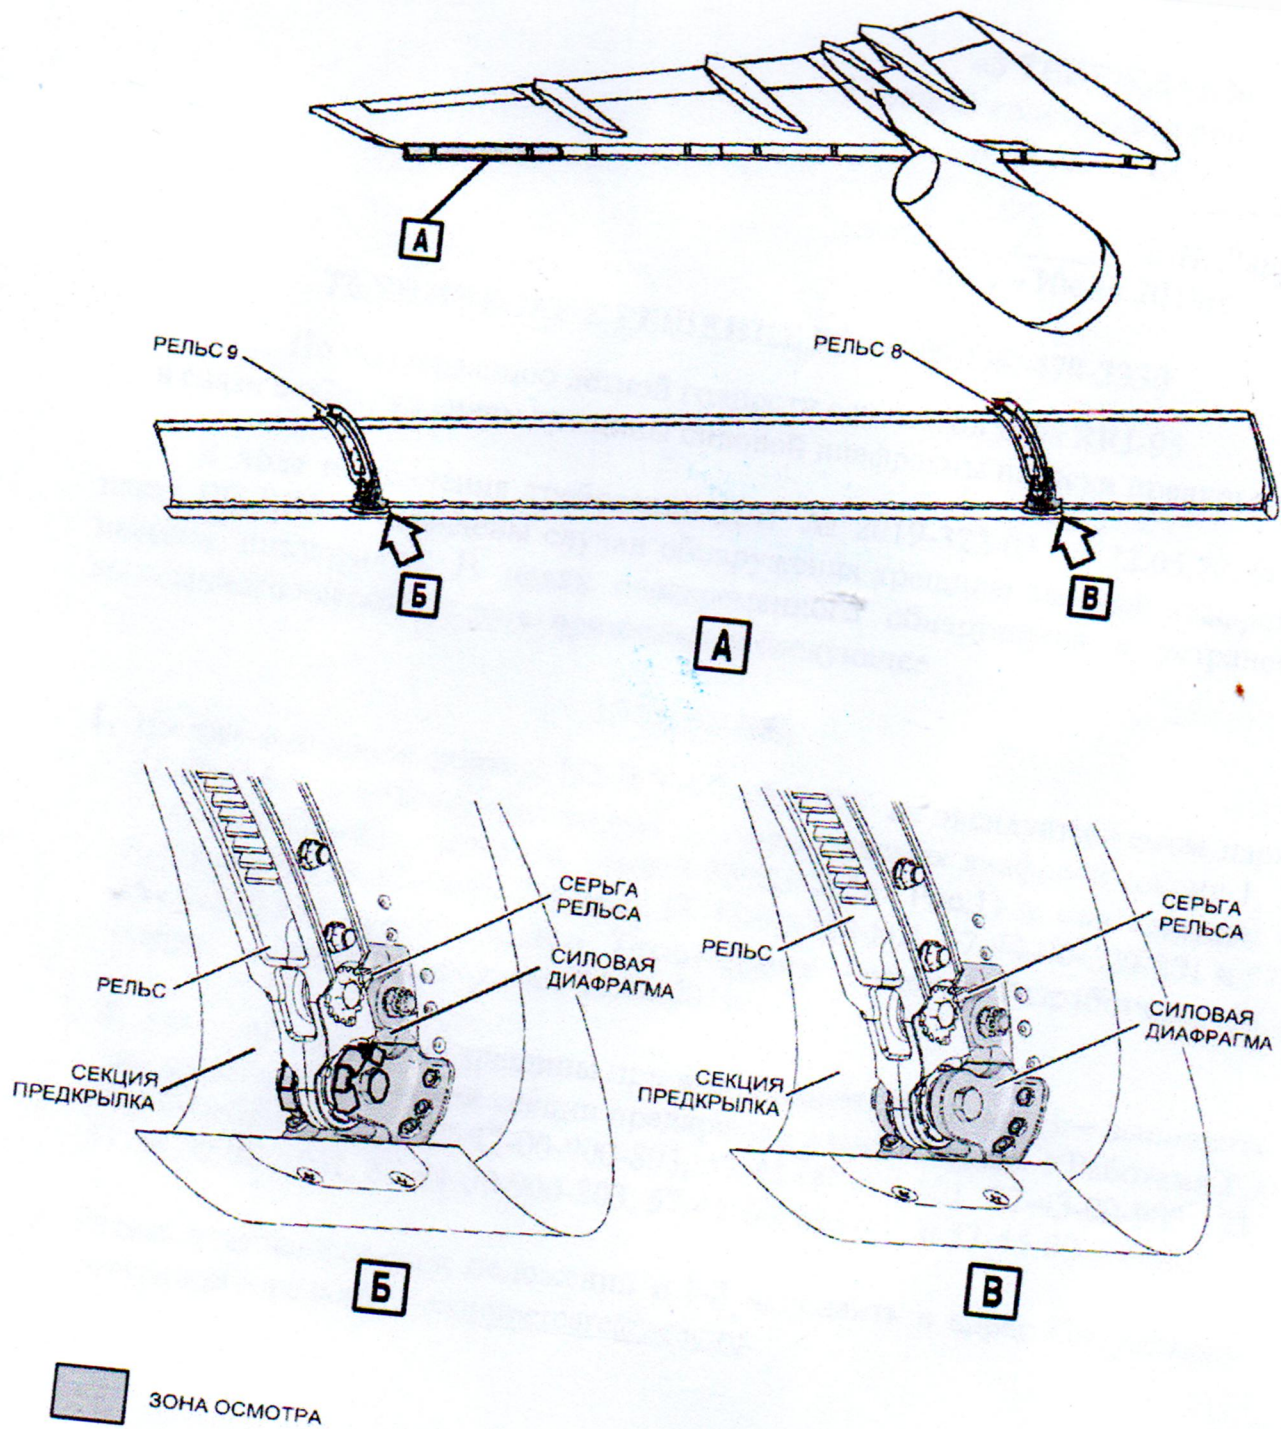
Рис.1 (Для наглядного примера указана секция 4 предкрылка)

По поддержанию летной годности самолетов типа RRJ-95
в связи с обнаружением трещины силовой диафрагмы навески предкрылка

В ходе выполнения требований ДЛГ № 2019-322-03 от 22.05.2019г. на парке ВС RRJ-95 выявлены случаи обнаружения трещины силовой диафрагмы навески предкрылка. В целях своевременного обнаружения и устранения выявленного несоответствия принимается следующее

2. В случае обнаружения трещины при выполнении работ по п.1 – выполнить замену соответствующей секции предкрылка в соответствии с Работами РЭ № 57-42-00-900-801, 57-42-00-900-803, 57-43-00-900-801, 57-43-00-900-803, 57-44-00-900-801, 57-44-00-900-803, 57-45-00-900-801 и 57-45-00-900-803.

1. На еженедельных формах ТО WY-Check/8 DY на эксплуатируемом парке ВС RRJ-95 выполнять «Детальные осмотры силовых диафрагм секции 1, 2, 3 и 4 предкрылка левой и правой ОЧК» (См. Рис.1) в соответствии с Работами РЭ № 57-42-00-220-801, 57-43-00-220-801, 57-44-00-220-801 и 57-45-00-220-801 до отдельного Технического Решения Разработчика ВС, выпуск которого планируется 15.08.2019г.
2. В случае обнаружения трещины при выполнении работ по п.1 – выполнить замену соответствующей секции предкрылка в соответствии с Работами РЭ № 57-42-00-900-801, 57-42-00-900-803, 57-43-00-900-801, 57-43-00-900-803, 57-44-00-900-801, 57-44-00-900-803, 57-45-00-900-801 и 57-45-00-900-803.
3. Результаты выполнения положений п.1-2 направить в адрес Оперативно-ситуационного центра customer-care@scac.ru.
