ТЕХНИЧЕСКОЕ РЕШЕНИЕ RRJ0000-OR-470-4950

по поддержанию лётной годности самолетов типа RRJ-95
с деактивированной системой вспомогательного аварийного открытия
входных/служебных дверей в автоматическом режиме

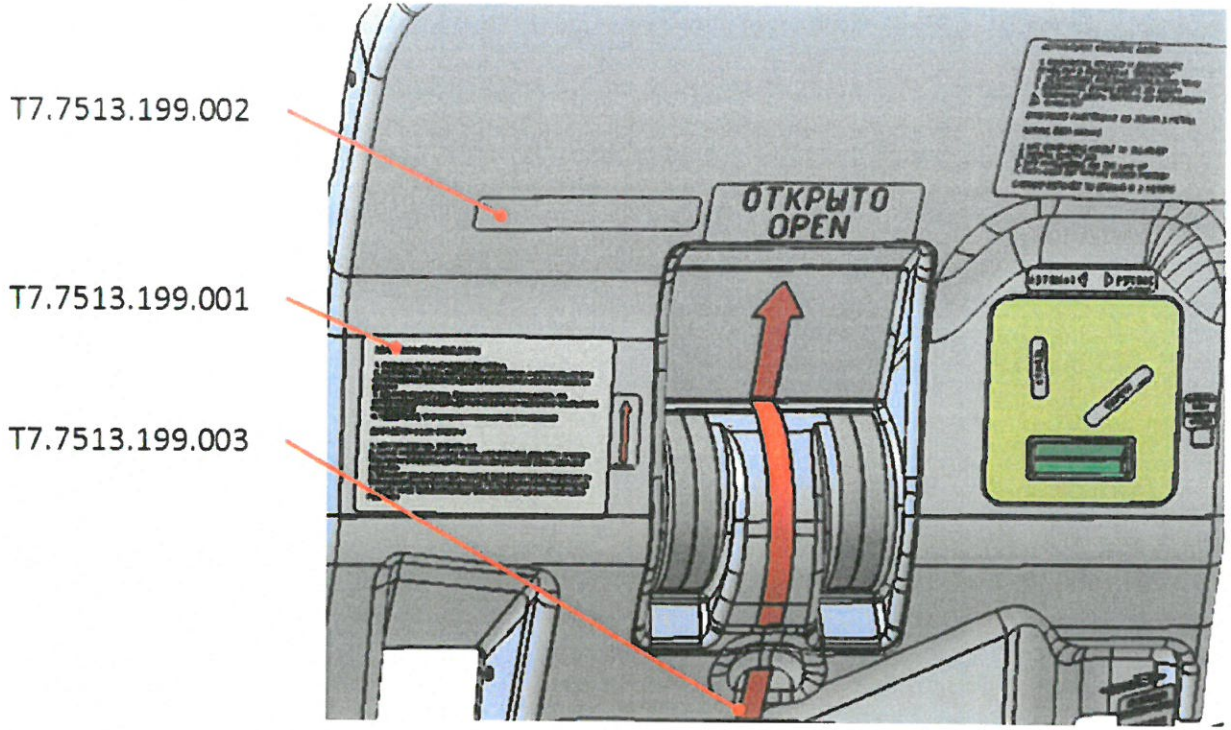
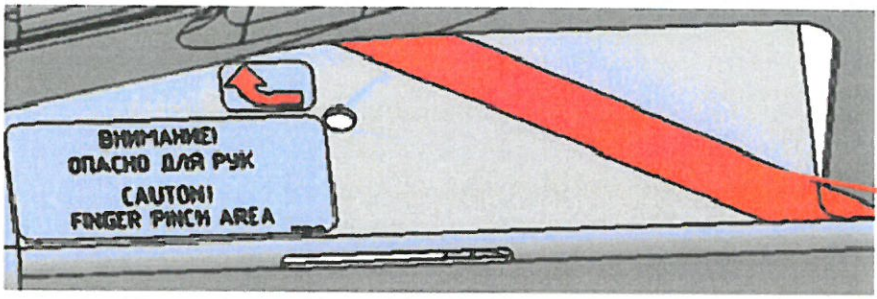
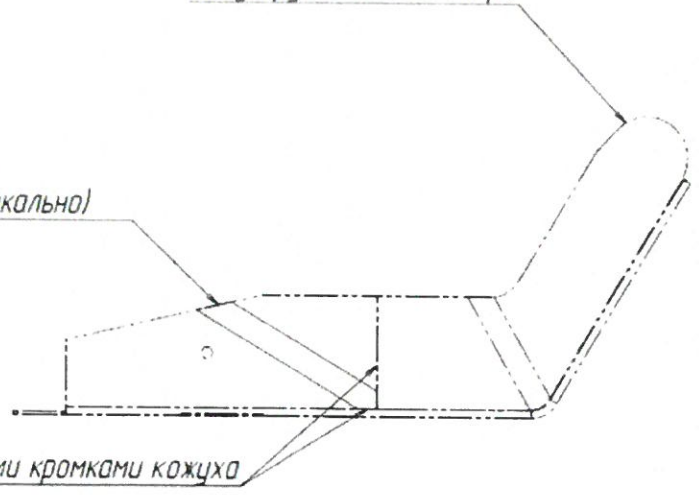
Рис. 3 (Задняя пассажирская и сервисная дверь)

Трафарет совместить с указанными кромками кожуха

1. На ближайшей форме ТО WY-Check (8 Дней), на ВС RRJ-95 с рычагами навески двери p/n A415406-001 Rev.E, A415406-003 Rev.E, A415406-005 Rev.E и A415406-006 Rev.E выполнить нанесение новых и перенос ранее установленных трафаретов: на передней пассажирской двери (См. Рис. 1, Рис. 4, Рис. 5), на передней сервисной двери (см. Рис. 2, Рис. 4, Рис. 5), на задней пассажирской и сервисной двери (См. Рис. 3, Рис. 4, Рис. 5), руководствуясь Работой РЭ 11-00-00-900-801 «Нанесение и снятие надписей».
